**2008
UNE ANNEE
D'ARCHITECTURE
EN FRANCE**

North by northwest
ATELIER DE MAINTENANCE ET BUREAUX
Port autonome de Gennevilliers (92)

2AD Architecture
PARC NAUTIQUE
Sèvres (92)

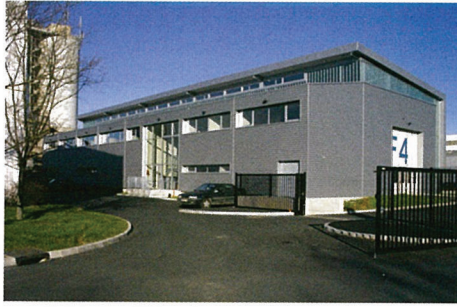
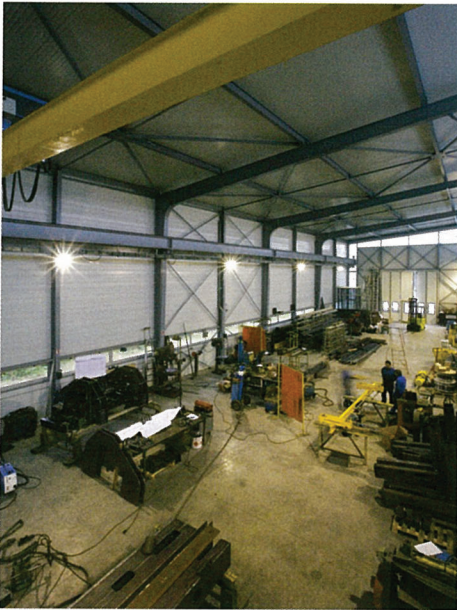
Habillé d'un bardage double peau nervuré, l'entrepôt est séparé en deux par un mur en béton.

Situé le long de la route du môle 1-2, le bâtiment F4 s'implante perpendiculairement à la voie dans la profondeur de la parcelle. Il abrite une société chargée de l'entretien du matériel de levage du port. Le plan présente un rectangle de 46 m x 19 m. Un mur en béton le scinde en deux parties. D'un côté se déploie l'atelier de maintenance sur double hauteur et, de l'autre côté, s'adosse un volume de dimensions plus modestes à deux niveaux abritant au rez-de-chaussée des ateliers de précision et des locaux techniques. La façade sud s'étire côté voie, offrant à la vue ces deux boîtes adossées. Une toiture épaisse – côté atelier de maintenance – se replie sur la partie haute de la façade est. Un ruban de vitrage Profilite continu encadre la façade sud et se prolonge en partie haute de la façade ouest, laissant pénétrer la lumière naturelle au cœur de l'atelier principal. Le mur périphérique est constitué d'une structure métallique recouverte d'un bardage double peau nervuré.

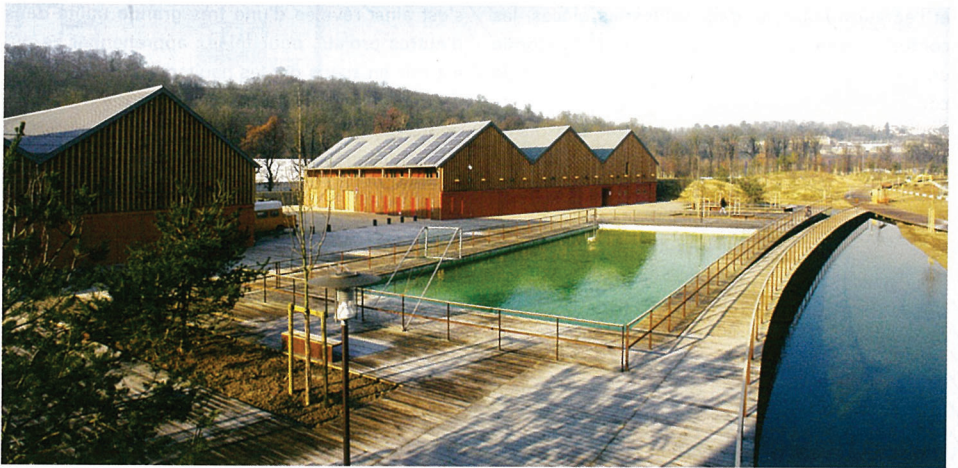
Le long de l'eau, ce parc nautique juxtapose plusieurs volumes de bois abritant différentes entités programmatiques.

Implanté sur le site classé de l'île de Monsieur, ce projet a pour objectif de créer un grand parc naturel sur une ancienne friche industrielle de 7,6 ha en zone inondable. Cette zone s'inscrit dans la continuité paysagère et écologique du Val-de-Seine. Au cœur de ce parc sont implantés une base nautique organisée autour des activités de canoë-kayak, d'aviron et de voile, un centre de loisirs ainsi que des bâtiments d'accueil (toujours en projet) intégrant un espace réservé à la restauration. Parc et constructions sont imbriqués et connectés visuellement par des promenades paysagères, des plans d'eau, des séquences végétales. C'est dans la perspective d'un projet de haute qualité environnementale que le bois a été choisi comme mode constructif prédominant, réduisant notamment les nuisances sur le chantier. Le bois n'est pas traité, encouragé à se patiner. En façade du club-house et du centre de loisirs, les brise-soleil en mélèze de la double peau contrastent avec les panneaux de contreplaqué teintés d'une peinture microporeuse ocre rouge. Les façades des bâtiments de stockage alternent des bardages verticaux en mélèze et une toile microperforée cuivrée permettant la ventilation naturelle des locaux.
